Dom č.s. 236 na parc. KN č.1268/2, k.ú. Žilina – juhovýchodný pohľad na hlavný vstup

**ZÁVADY A PORUCHY ZISTENÉ PRI OBHLIADKE NA ZÁKLADE VIZUÁLNEJ KONTROLY**

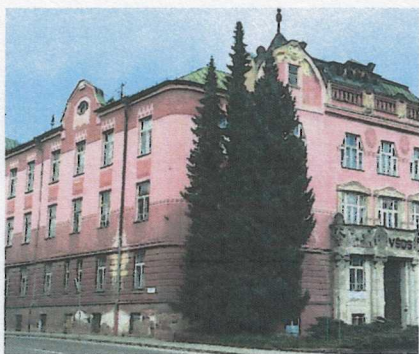
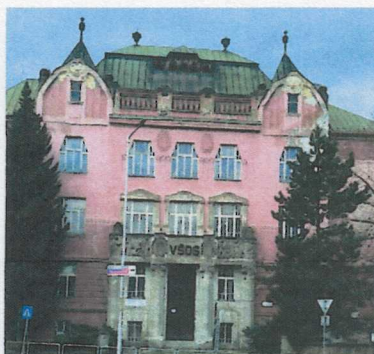
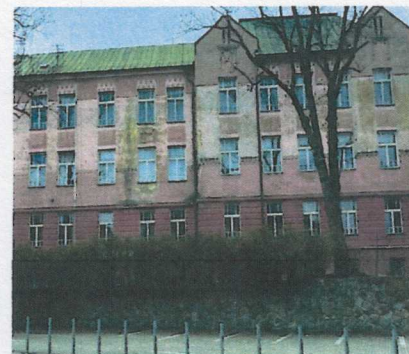
Lokálne poškodené (navlhnuté) fasádne povrchy objektu pôvodnej školy

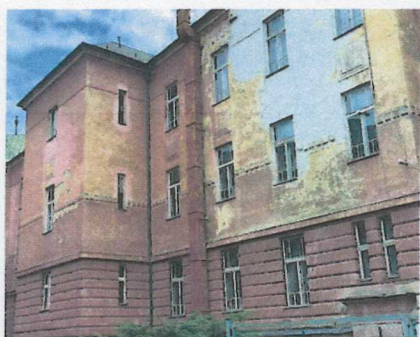
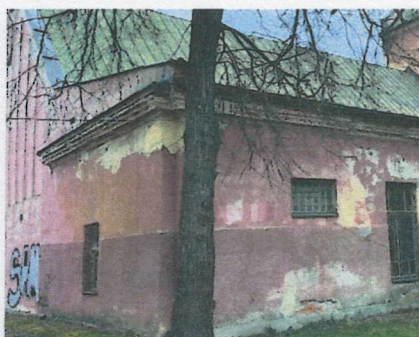
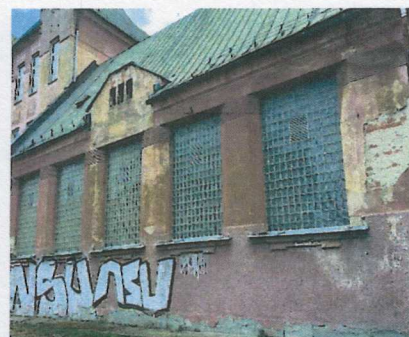
Lokálne poškodené (navlhnuté) fasádne povrchy objektu pôvodnej školy a telocvične

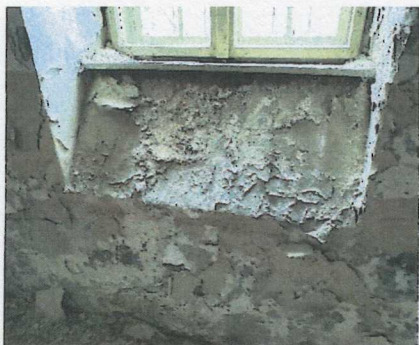
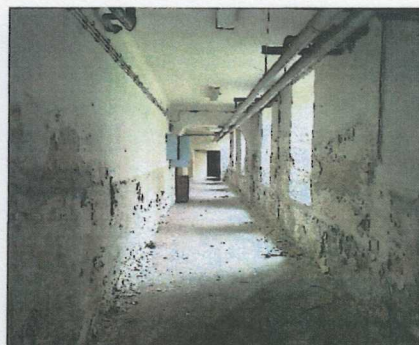
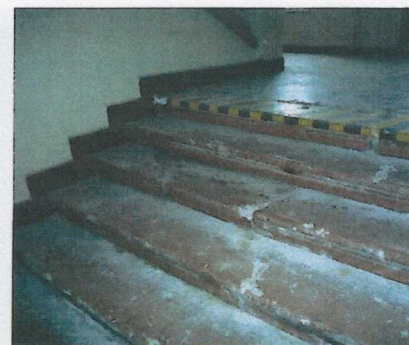
Lokálne poškodené (navlhnuté) vnútorné povrchy stien v suteréne (1.PP), poškodené stupne schodov do suterénu

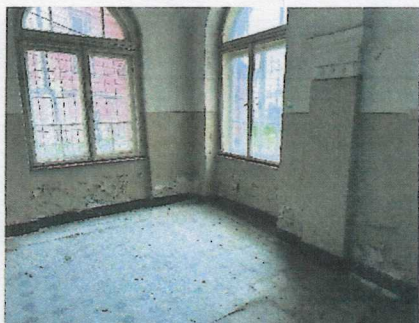
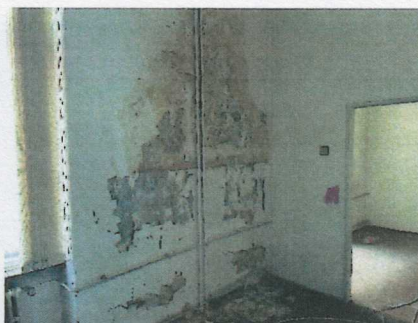
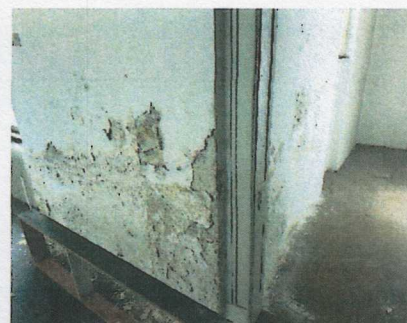
Lokálne poškodené (navlhnuté) vnútorné povrchy stien na prízemí (1.NP)

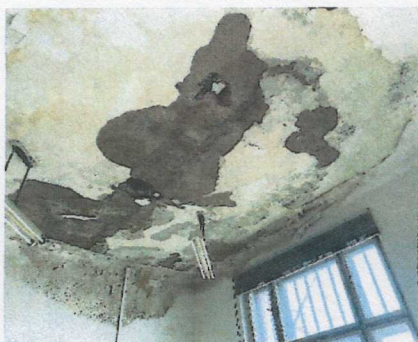
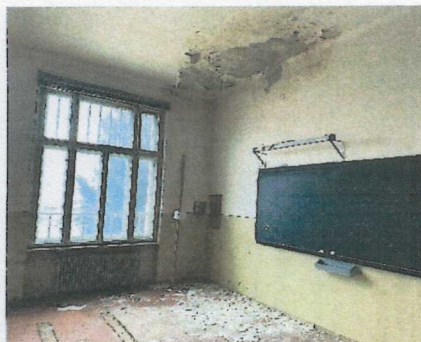
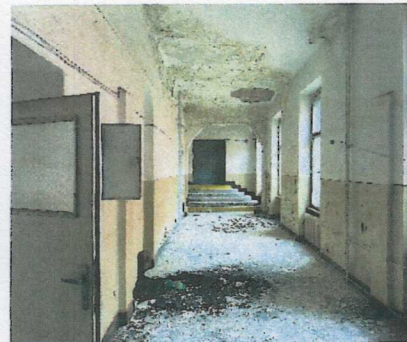
Lokálne poškodené (navlhnuté) vnútorné povrchy stropov a stien na 1.poschodí (2.NP)

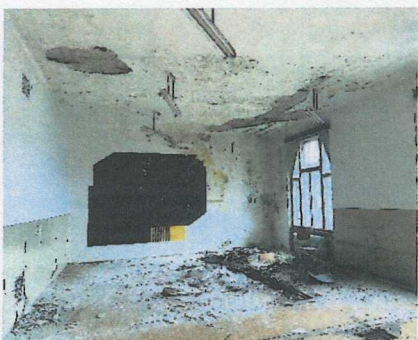
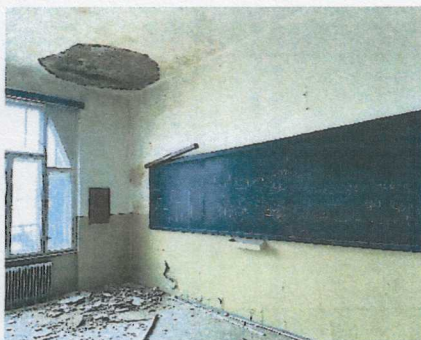
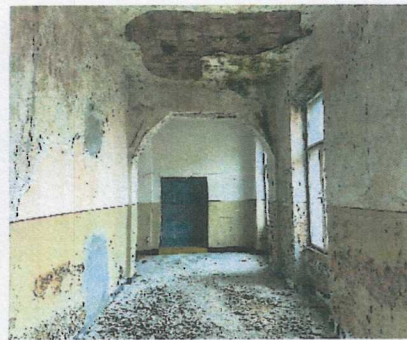
Lokálne poškodené (navlhnuté) vnútorné povrchy stropov a stien na 2.poschodí (3.NP)
